Mairie de
Châtillon-sur-Chalaronne
ÉGLISE SAINT-ANDRÉ

Présentation publique
étude de diagnostic
Mars 2024

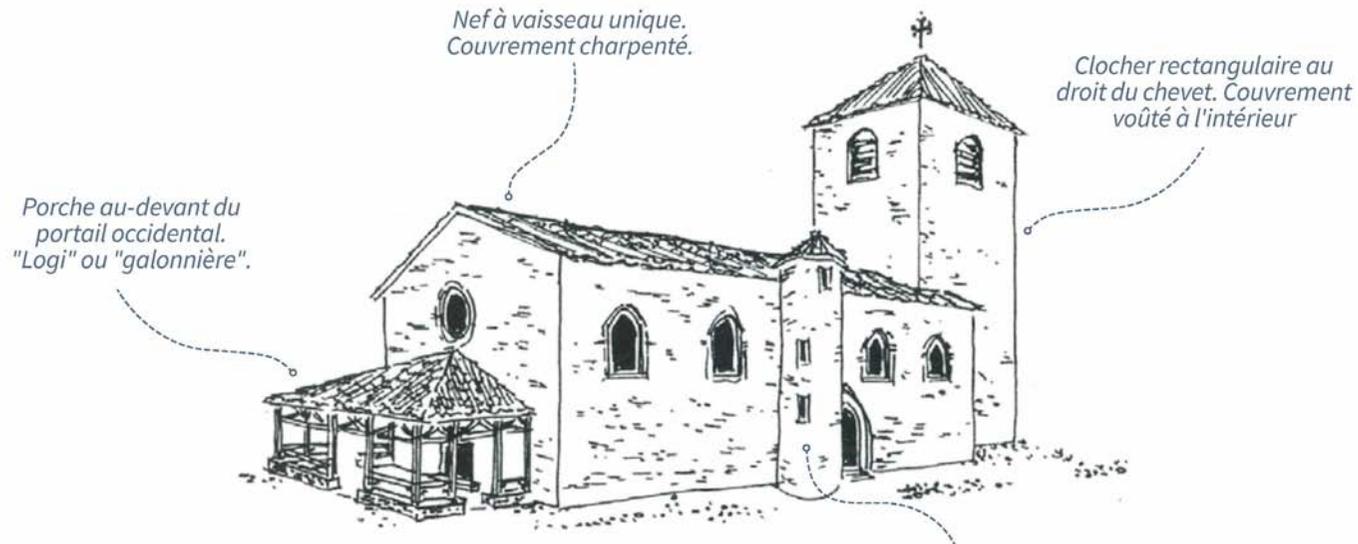
Église primitive - État antérieur à 1430

*Nef à vaisseau unique.
Couvrement charpenté.*

*Clocher rectangulaire au
droit du chevet. Couvrement
voûté à l'intérieur*

*Porche au-devant du
portail occidental.
"Logi" ou "galonnière".*

*Tour "de l'horloge" hors oeuvre, ou
"virbe", flanquant le gouttereau sud*

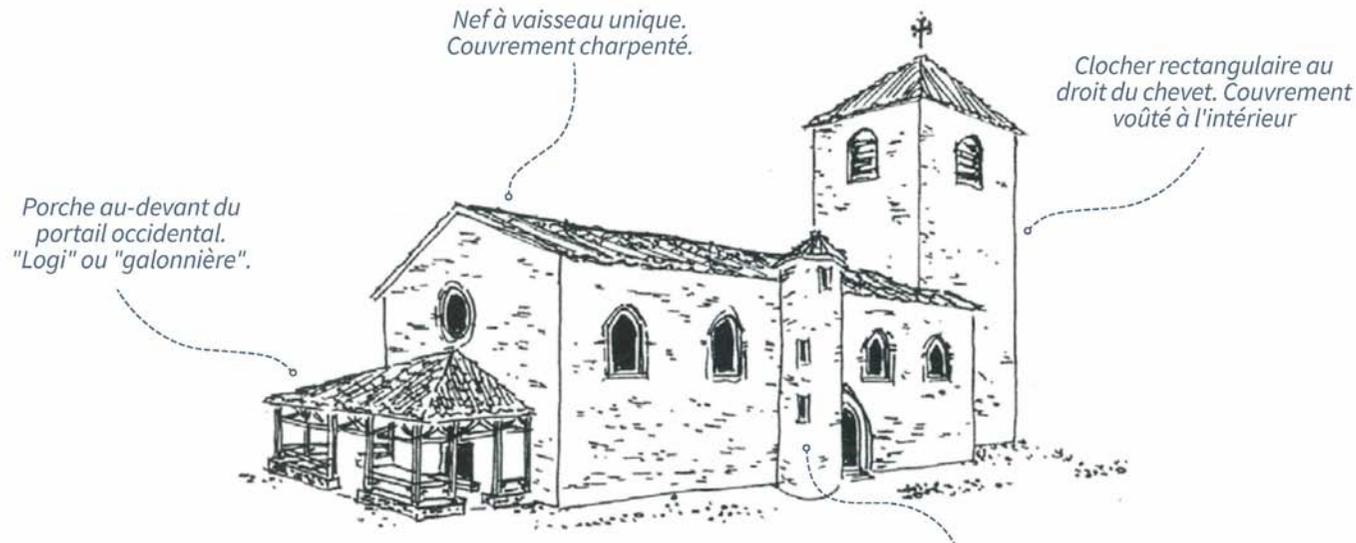
Église primitive - État antérieur à 1430
Croquis extrait de l'ouvrage "Ils ont Construit l'Église de Châtillon-les-Dombes" - Annotations **archipat**

1430 - 1485

Reconstruction de l'église, sur les bases de l'église primitive.

Campagne de travaux s'étalant sur un demi siècle, et organisée en 4 tranches.

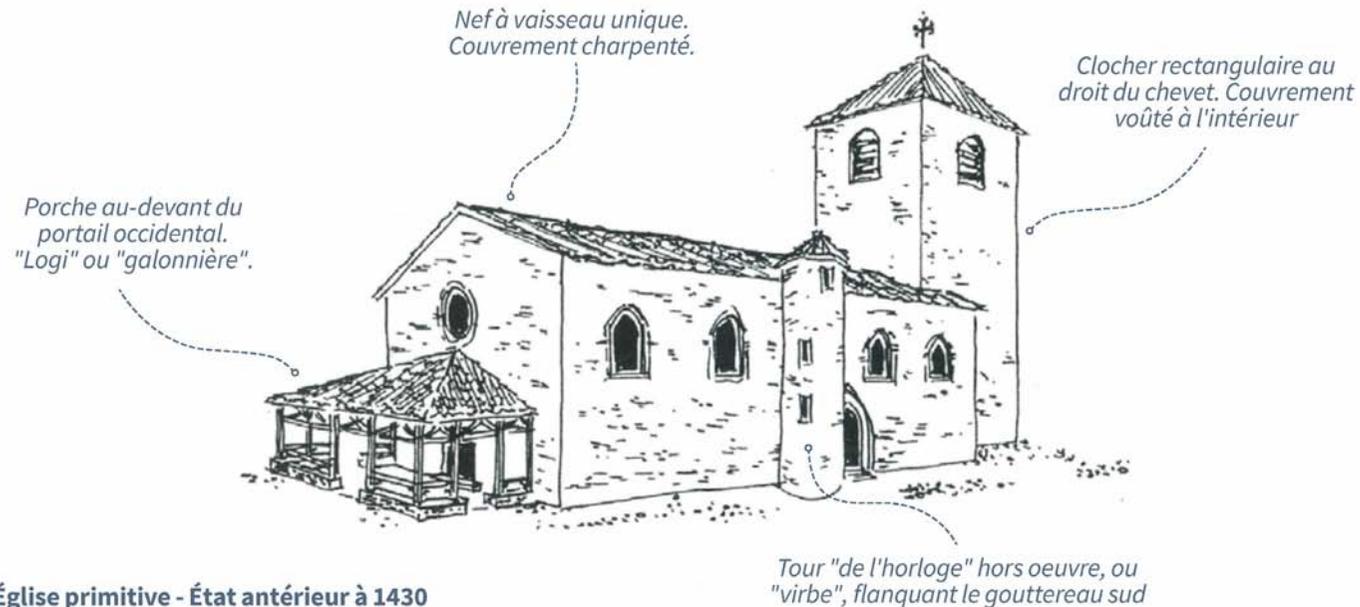
Église primitive - État antérieur à 1430
Croquis extrait de l'ouvrage "Ils ont Construit l'Église de Châtillon-les-Dombes" - Annotations **archipat**

TRANCHE 1 - 1436 - 1446

Reconstruction du gouttereau sud

Avant début des travaux :
détermination du parti. Autorisation
du Juge de Bresse d'élargir la nef vers
le sud (1m) / autorisation du duc de
Savoie de construire des chapelles
entre contreforts.

Début des travaux : mise sous étau de la
charpente, démolition gouttereau sud,
construction de nouvelles fondations,
élévation du gouttereau sud.

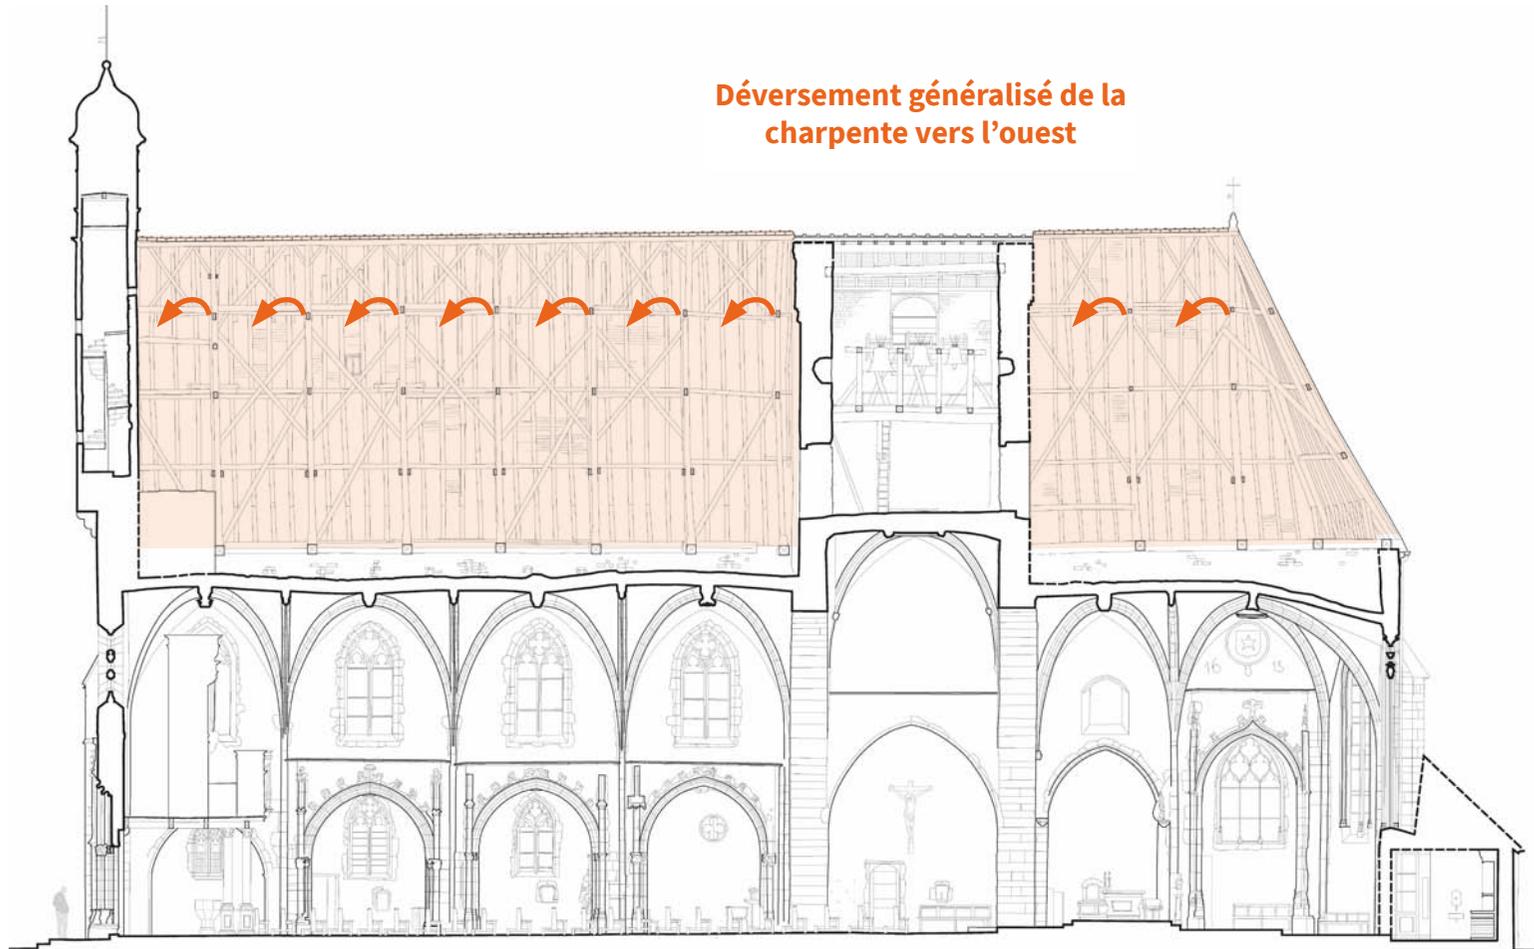
PHÉNOMÈNE 1 - DÉVERS

Déversement généralisé de la charpente vers l'ouest.

Nef : 7 fermes

Chœur : 2 fermes

Raisons inconnues : possible défaut de contreventement au droit de la nef (2 crois de St-André lacunaires). Explication non applicable au chœur.

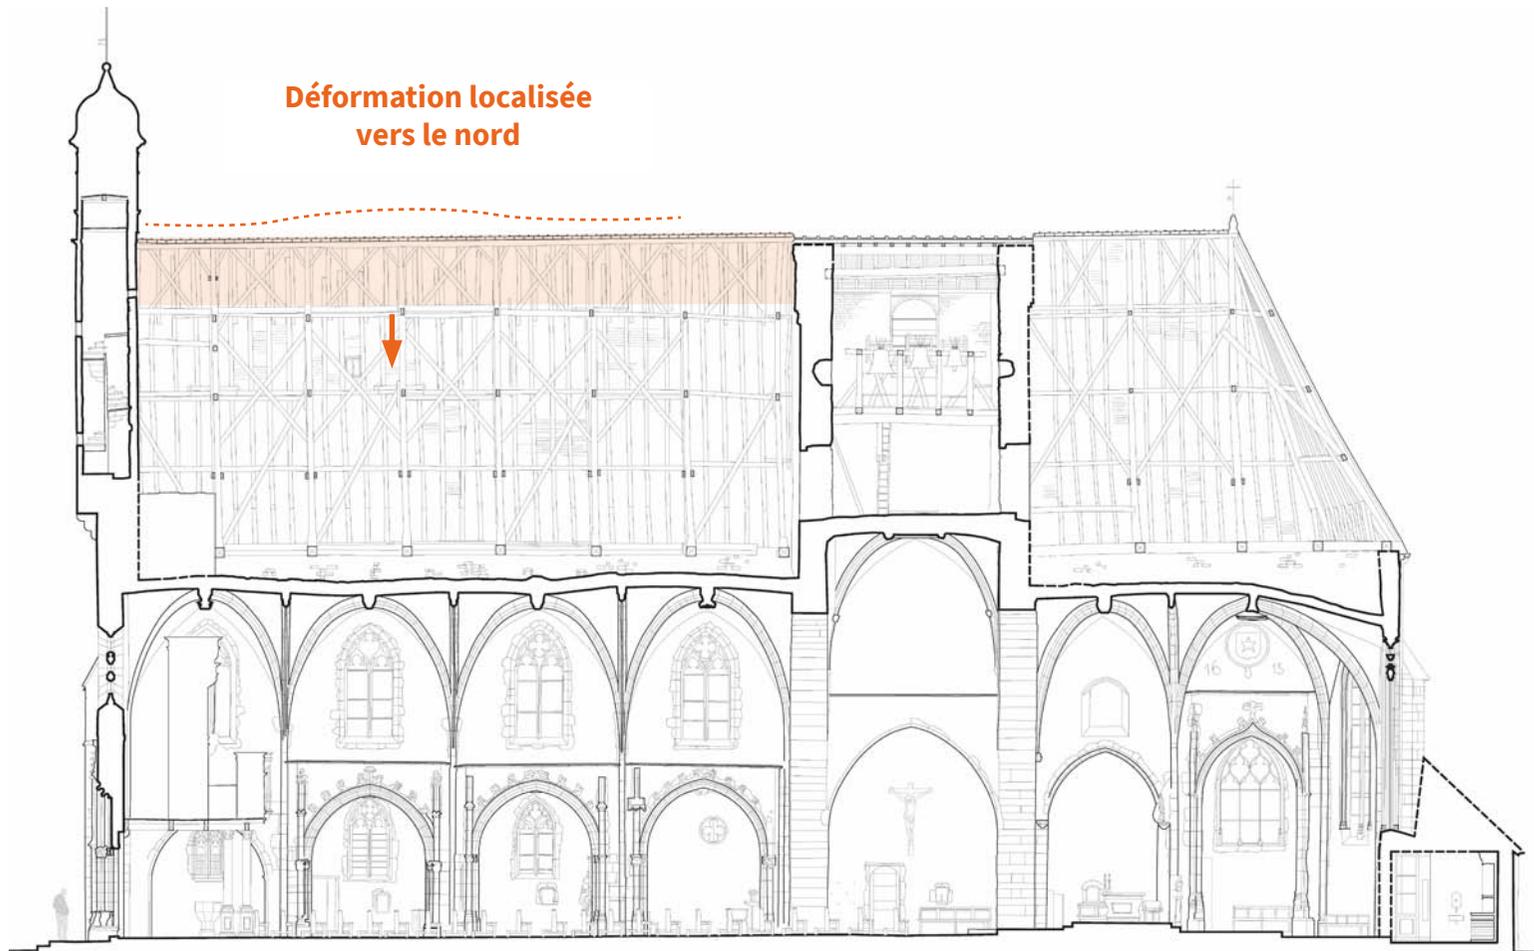
PHÉNOMÈNE 2 - DÉFORMATION

Observation depuis l'extérieur :
déformation de la partie haute de
toiture de la nef

Observation depuis l'intérieur :

remplacement à l'économie des
pièces hautes de la charpente.
Assemblages ouverts : modification du
cheminement des forces.

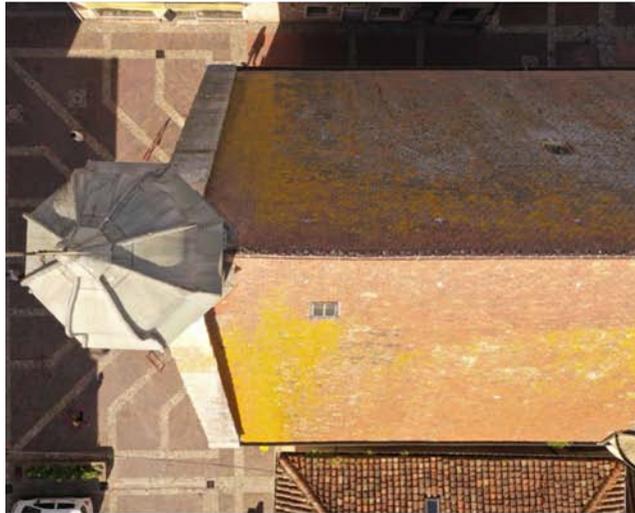
Couverture de la nef, en tuiles plates. Faîtage en tuiles creuses vernissées. Etat de conservation moyen. Tuiles lacunaires, glissements, colonisation biologique.

Couvertures
remplacements importants
restauration en recherche

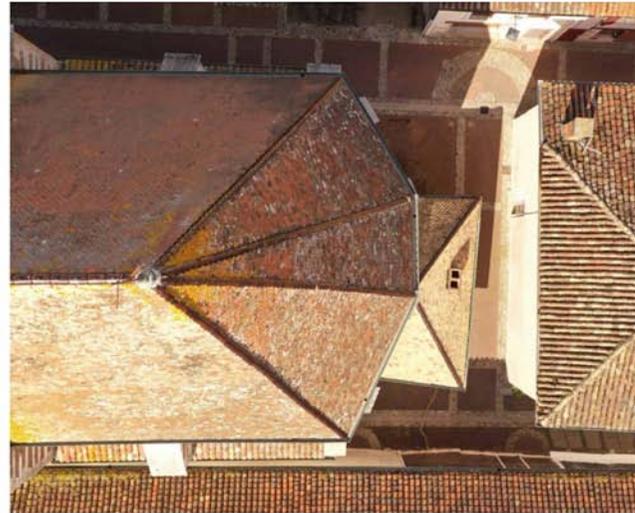
Couverture du chœur, en tuiles plates. Faîtage en tuiles creuses vernissées. Etat de conservation moyen. Tuiles lacunaires, glissements, colonisation biologique.

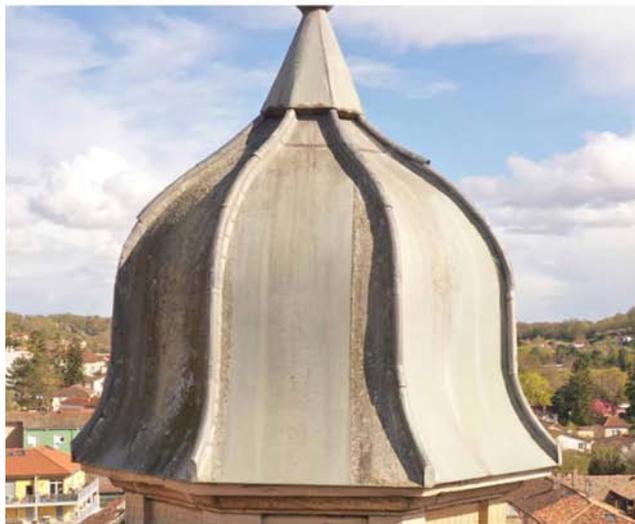
Couverture du lanternon, en zinc. Etat de conservation mauvais. Multiples traces de coulures, couvre-joints en partie lacunaires.

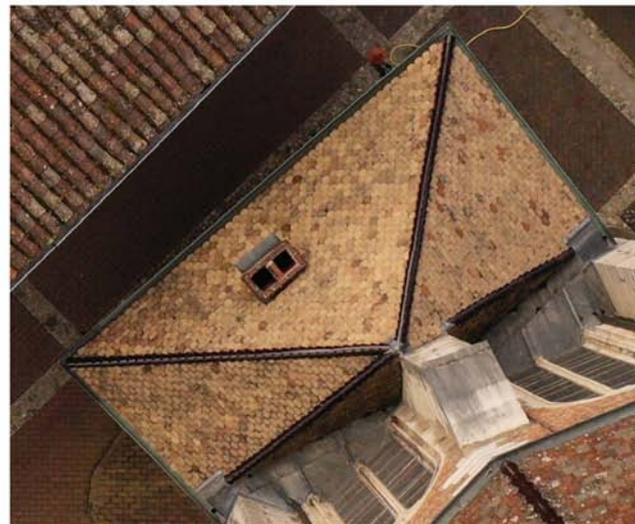
Couverture de la sacristie, en tuiles plates. Faîtage en tuiles creuses vernissées. Etat de conservation moyen. Glissements, colonisation biologique.

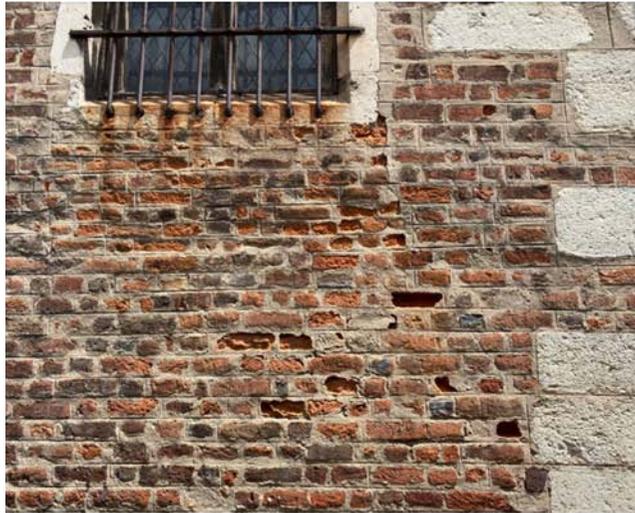
Parement courant, en carrons. Etat de conservation moyen à mauvais. Érosion avec perte de matière, joints tardifs tirés au fer, encrassement généralisé.

- nettoyage des parements (protocole à déterminer de sorte à préserver les carrons)
- purge des enduits ciments
- purge du rejointoiement ciment (en fonction de la caractérisation des mortiers)
- remplacements ponctuels

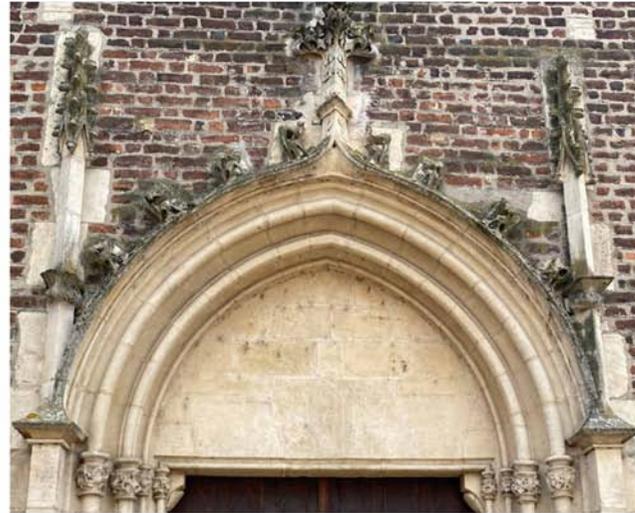
Éléments sculptés en pierre de taille calcaire. Etat de conservation correct. Encrassement et colonisation biologique, quelques fractures ponctuelles.

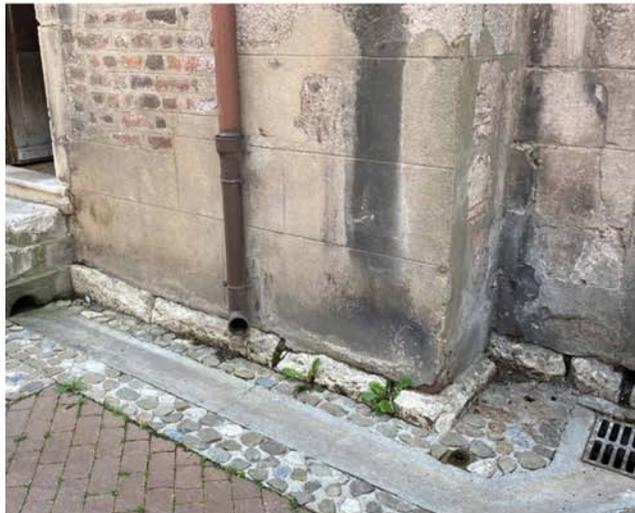
Soubassement du gouttereau nord. Etat de conservation mauvais. Déchaussement des fondations (affleurantes), reprise au ciment, encrassement.

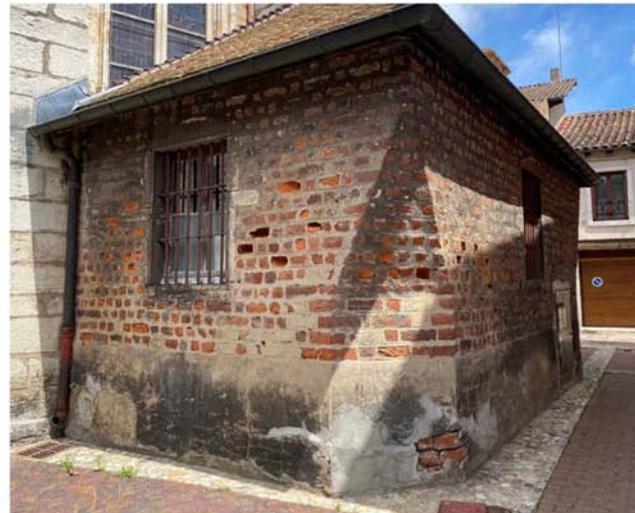
Soubassement de la sacristie. Etat de conservation mauvais. Enduit sacrificiel en partie lacunaire, rejaillissements, fissurations.

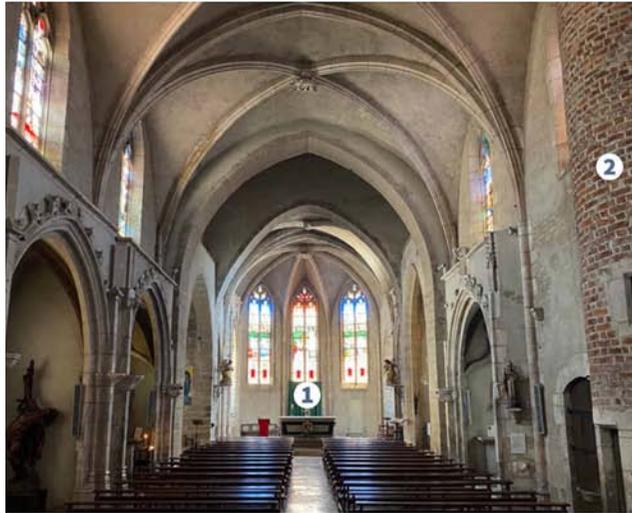
Vue générale de l'église, vue vers l'est. En (1), le chœur liturgique surélevé par une estrade. En (2), la tour engagée (escalier en vis permettant d'accéder aux combles).

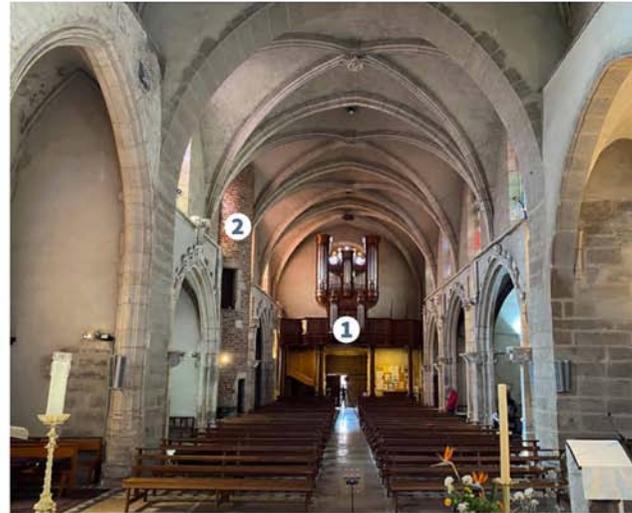
Vue générale de l'église, vue vers l'ouest. En (1), l'orgue et la tribune occidentale, mis en œuvre à la fin du XXe siècle. En (2), la tour engagée.

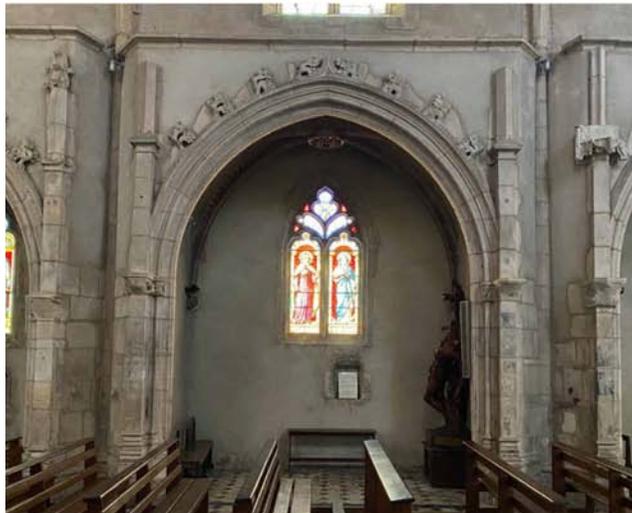
Chapelle nord de la travée n°3. Etat de conservation moyen. Remontées capillaires en pieds, infiltration en tête, revêtement en enduit ciment.

- purge de l'enduit ciment (en fonction de la caractérisation), réfection avec enduit à la chaux. Lors des travaux, recherche décors anciens (peu probables)
- restauration des éléments fracturés

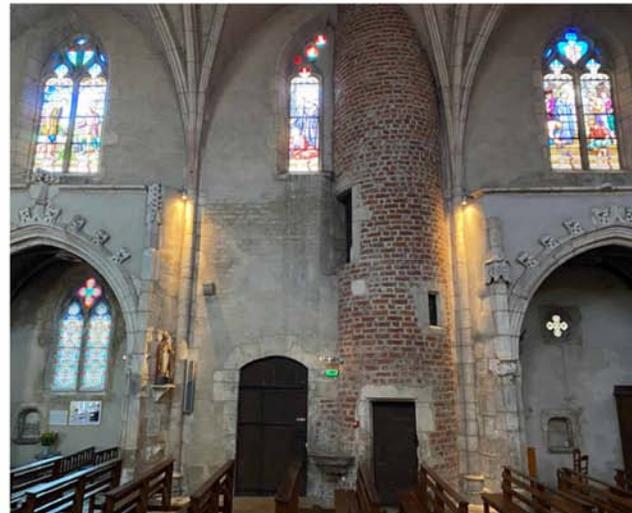
Travée n°3. Etat de conservation moyen. Rejointoiement de la tour engagé au mortier de ciment, bouchement disgracieux de la baie contiguë.

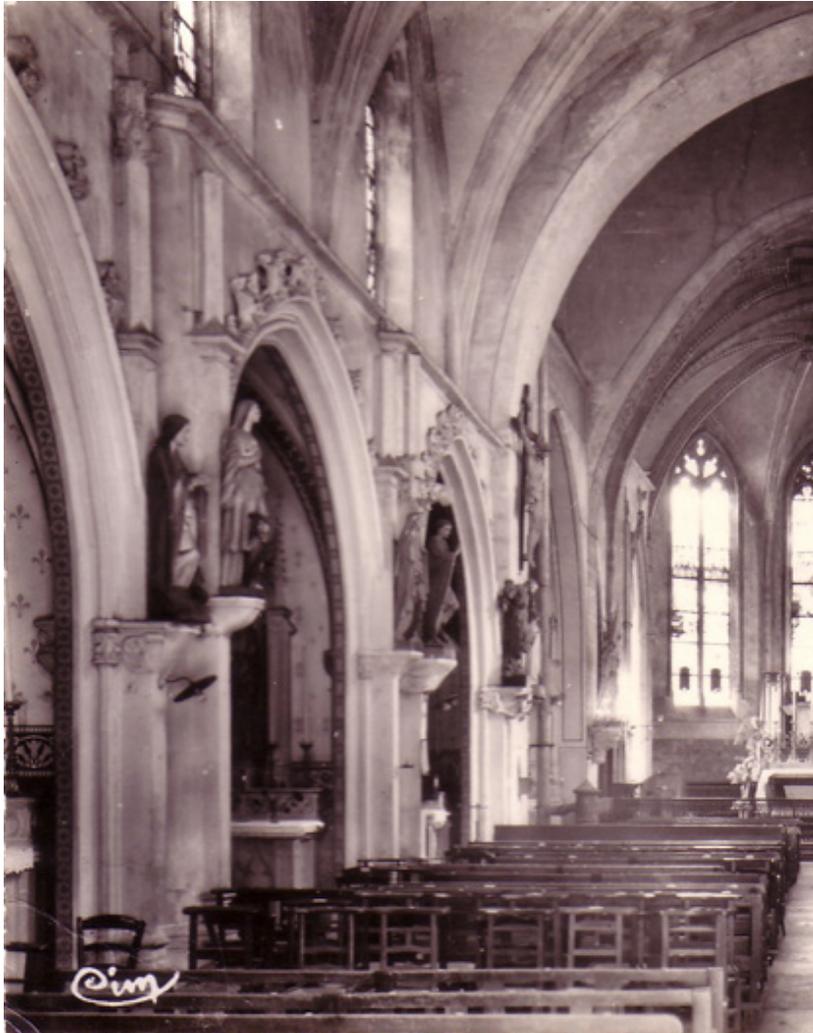
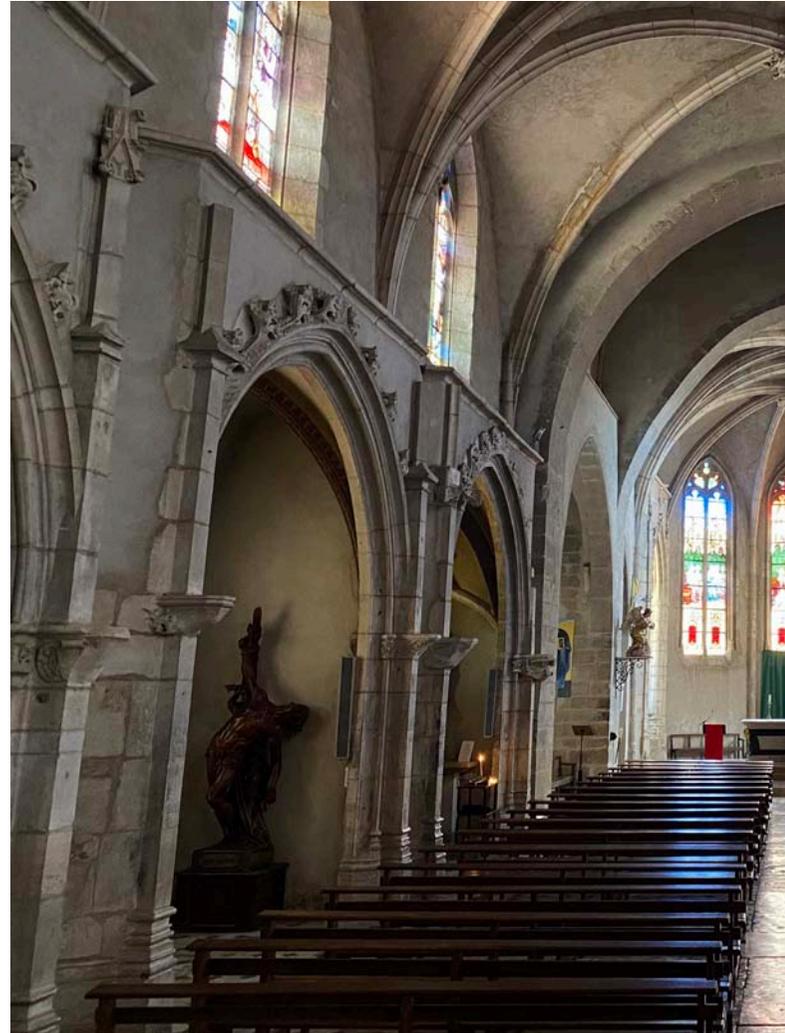
Vestiges très fragmentaire, impossible à dater (mais probablement antérieurs à 1615).

Possible qu'il s'agisse du premier état de décor, contemporain de la construction (XV^e siècle). Mais peut aussi relever d'une campagne de décors postérieure avec purge complète du premier état.

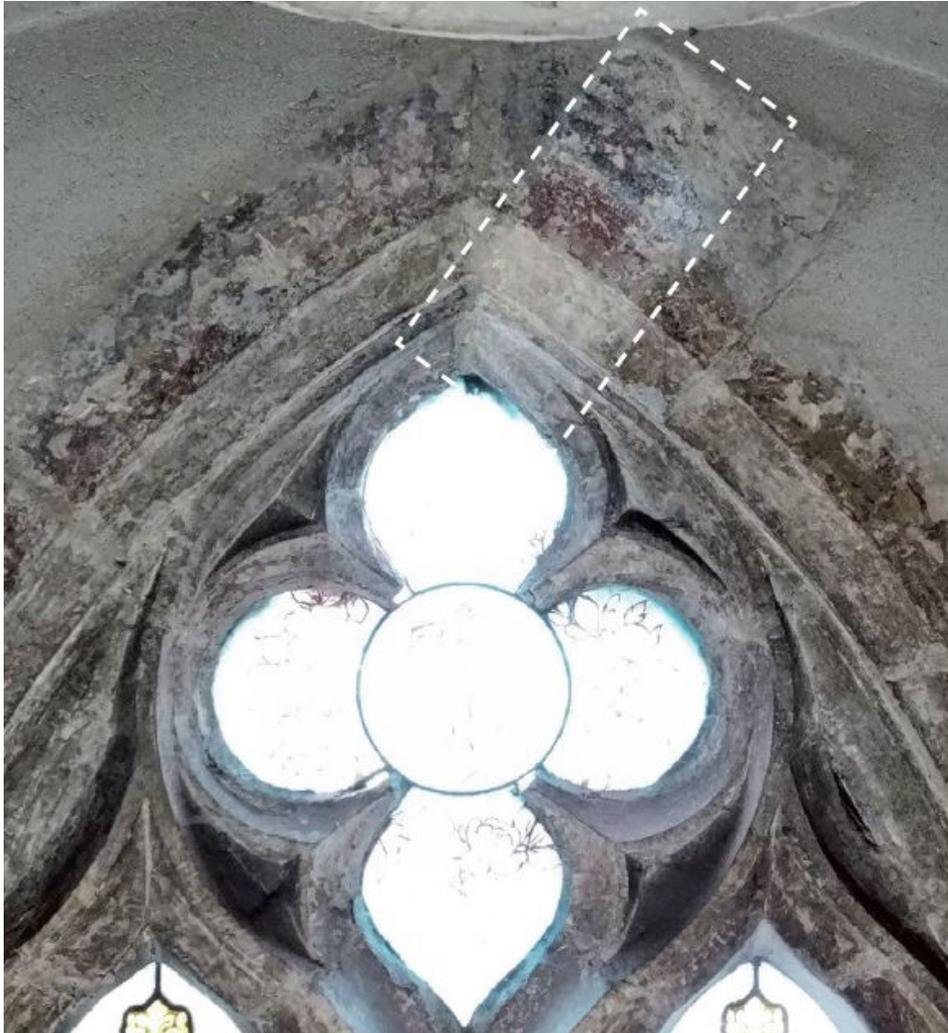
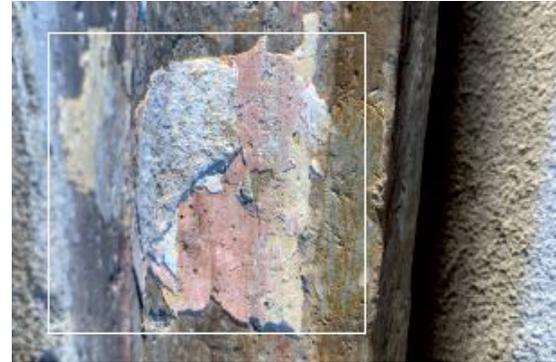
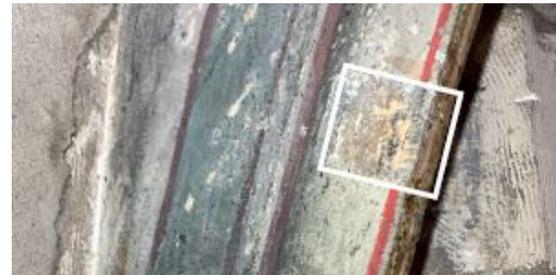
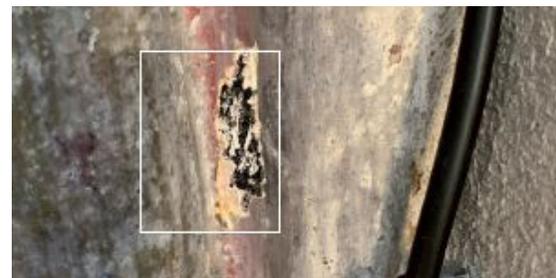
Campagne datée de 1615.
Étendue inconnue mais vestiges au
droit du chœur et sous le clocher.

Au XIX^es, décors piqueté pour
réalisation d'une nouvelle campagne
qui sera à son tour déposée.

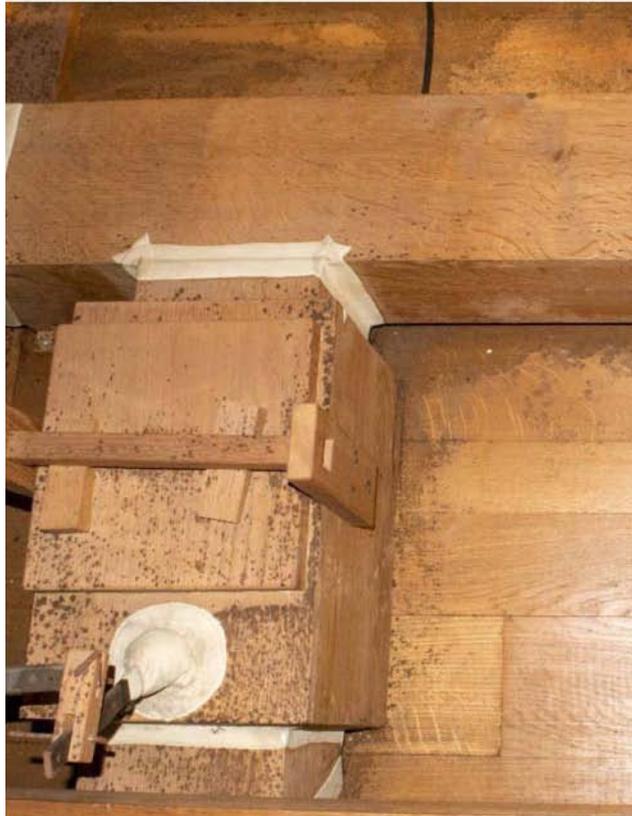
Poussières agglomérées au droit du soubassement

Déformation symptomatique d'un biseau en plomb trop malléable. Oxydation.

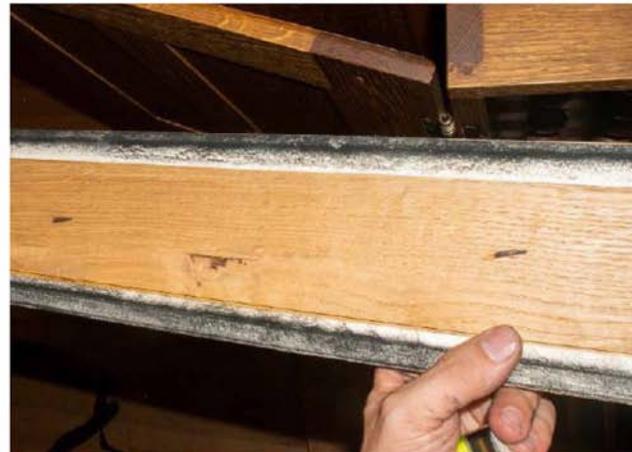
Traces noires traduisant des fuites au niveau des tampons de laye du Grand-orgue.

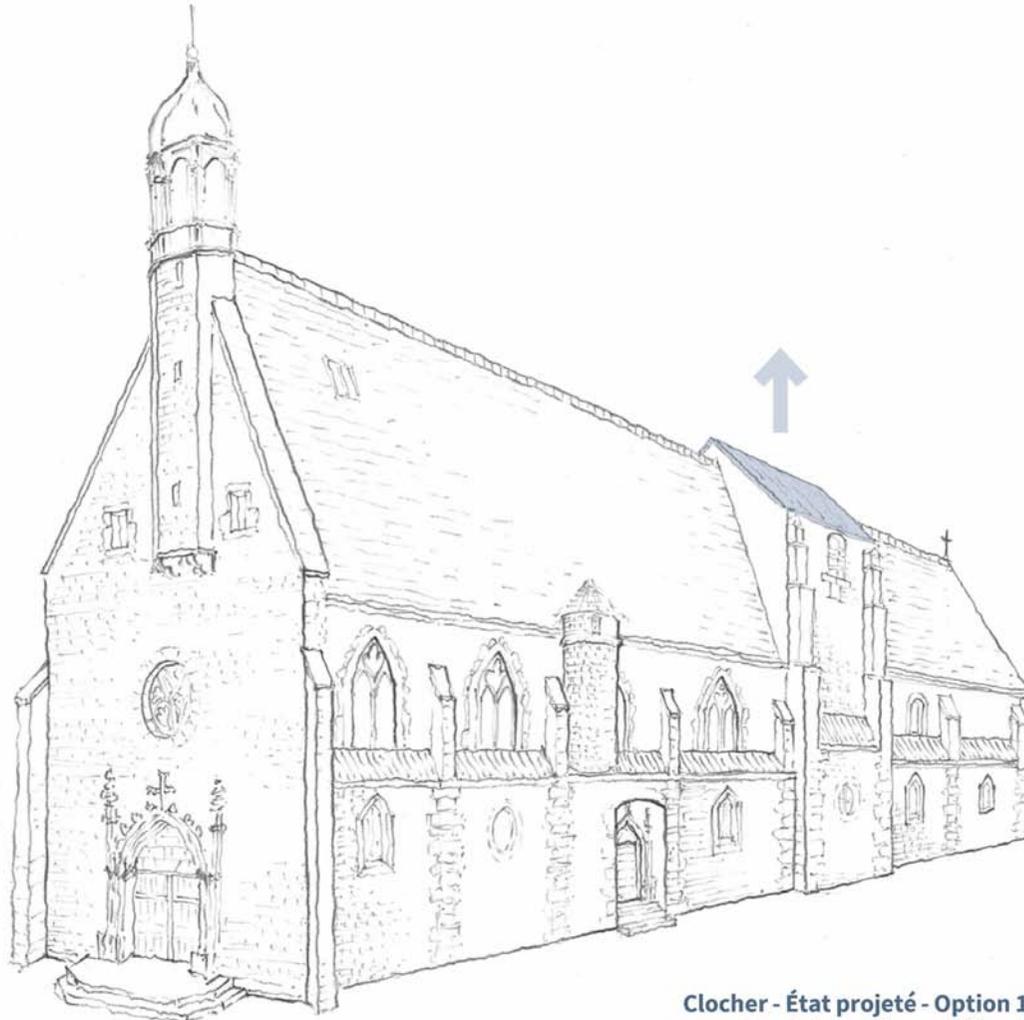
Clocher - État projeté - Option 1
Croquis et annotations archipat

- conserver les dispositions d'ensemble
- rehausser le niveau de faîte de sorte à rétablir, à minima, le rapport de hiérarchie entre les entités architecturales
- remplacer la couverture de sorte à restituer une cohérence de traitement (tuiles canal)

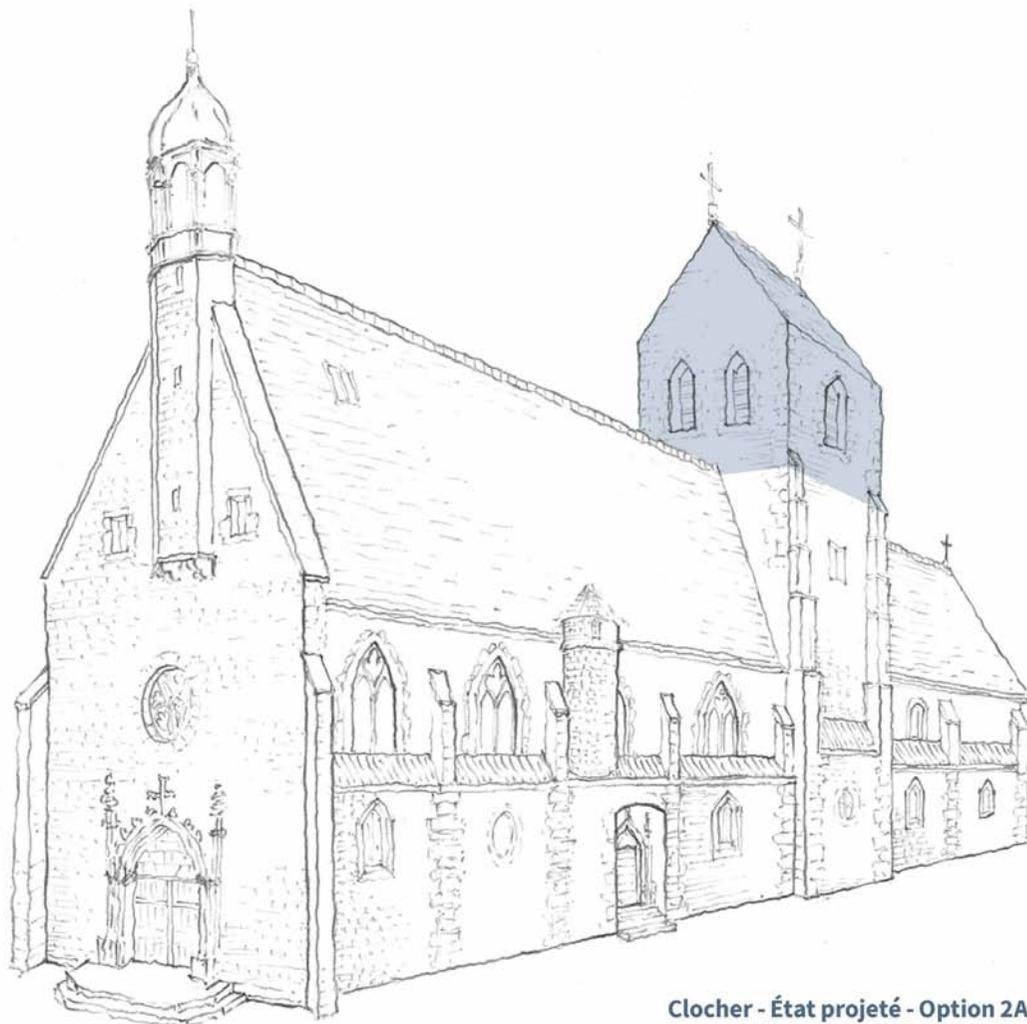
Clocher - État projeté - Option 2A
Croquis et annotations archipat

- reconstruire un clocher, tel qu'il aurait pu exister lors de la reconstruction de l'église
- approche pose la question de l'authenticité. Recours à une traduction formelle historiciste (dans le style du XV^e au XXI^e siècle) pose question
- pose d'autant plus question, pas de sources graphiques

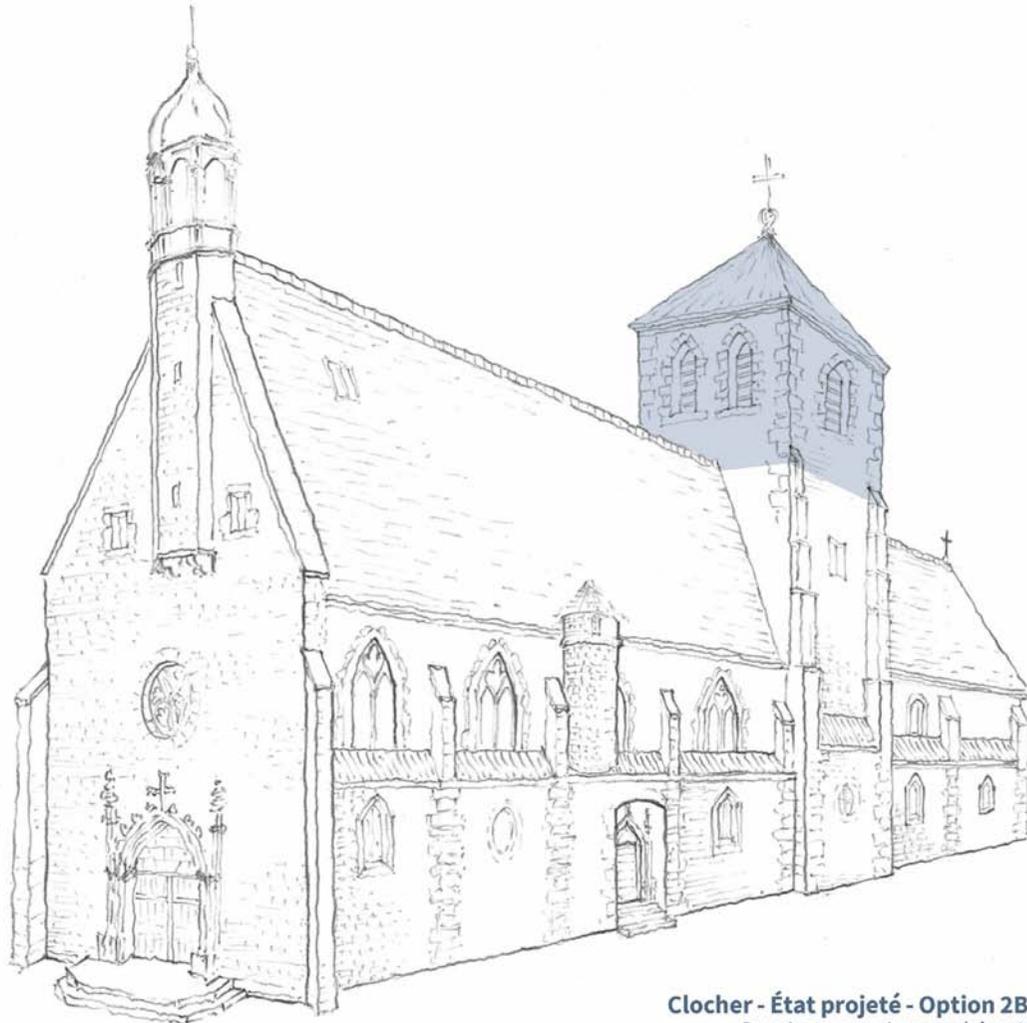
Clocher - État projeté - Option 2B
Croquis et annotations archipat

- absence de source documentaire ou d'une possible recherche analogique (église apparaît comme un inicum dans le paysage architectural religieux), quelle version restituer ?
- plusieurs versions peuvent être envisager sans jamais arriver à aboutir sur la version d'origine

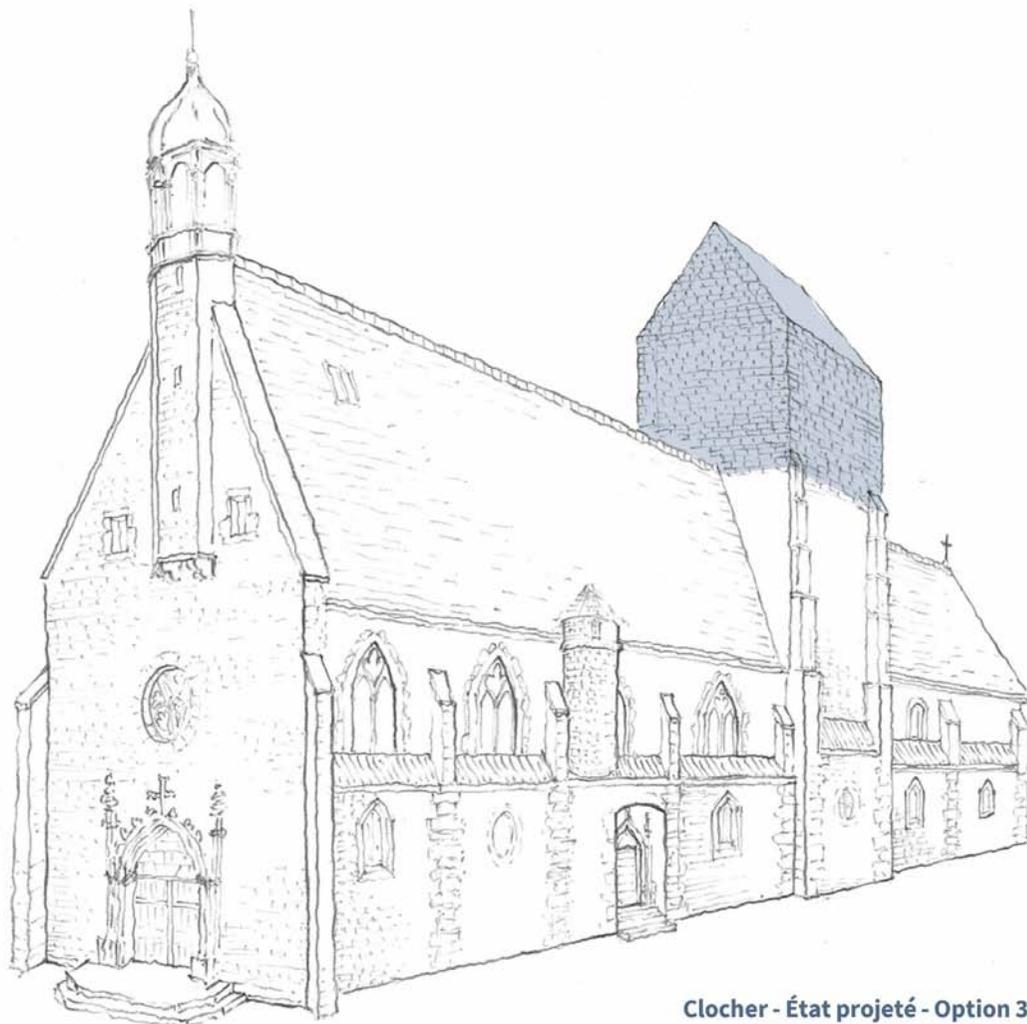
Clocher - État projeté - Option 3
Croquis et annotations archipat

- reconstruire un clocher, qui adopte le langage de son époque
- pas de négation du sinitres passé (clocher d'origine démoli)
 - mais rétablissement d'un signal architectural et paysager qu'offrait le clocher d'origine
